Real Aeroclub de Tenerife

CRM: GESTIÓN DE RECURSOS DE TRIPULACIÓN

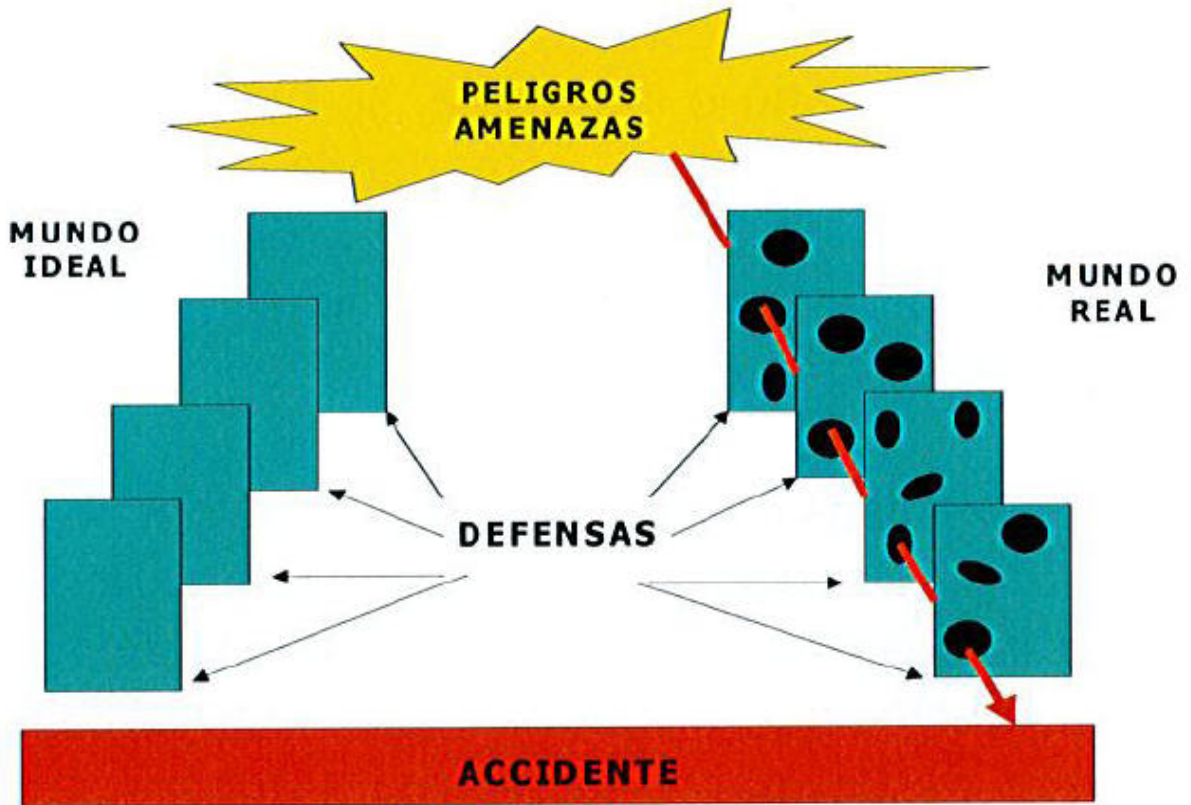
Los accidentes se producen por muchas circunstancias que se suceden a la vez. James Reason creó el modelo de Patógenos Residentes, donde en un mundo ideal, las barreras defensivas impiden la penetración de errores. Pero en el mundo real, cada barrera tiene puntos débiles

o agujeros, que además son variables para cada organización. Cuando se dan las condiciones idóneas, se produce una alineación tal de las barreras defensivas y sus agujeros que permiten a los peligros y amenazas atravesarlas por completo hasta llegar al accidente.
